Colloque annuel du PIREN Seine, 5 et 6 octobre 2017

Suivi morphologique et sédimentaire de l'Yonne supérieure suite à la première phase d'arasement du barrage de la Pierre Glissotte

Louis Gilet - Université Paris 1; Laboratoire de Géographie Physique
Emmanuèle Gautier - Université Paris 1; Laboratoire de Géographie Physique
Frédéric Gob - Université Paris 1; Laboratoire de Géographie Physique
Clément Virmoux - Université Paris 1 - Laboratoire de Géographie Physique
Jonathan Touche - Université Paris 1 – Laboratoire de Géographie Physique

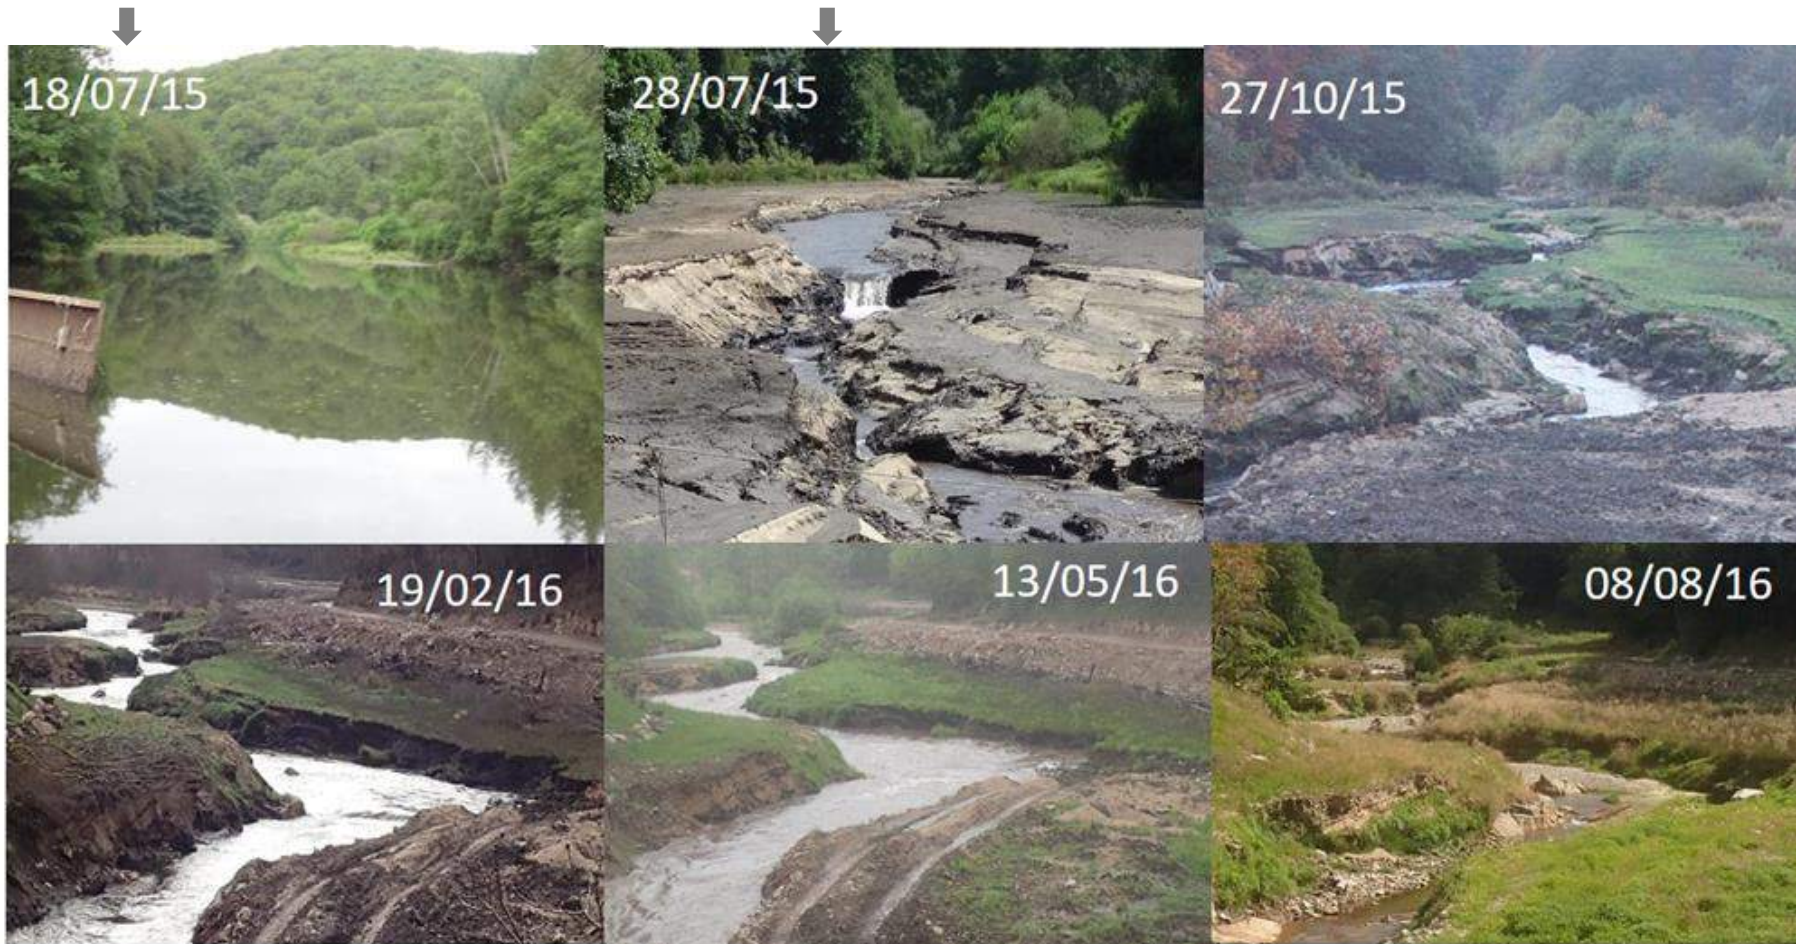
- ❑ Incision (érosion régressive) puis élargissement

Vidange: 20 juillet 2015

Arasement partiel: 15-18 août 2015

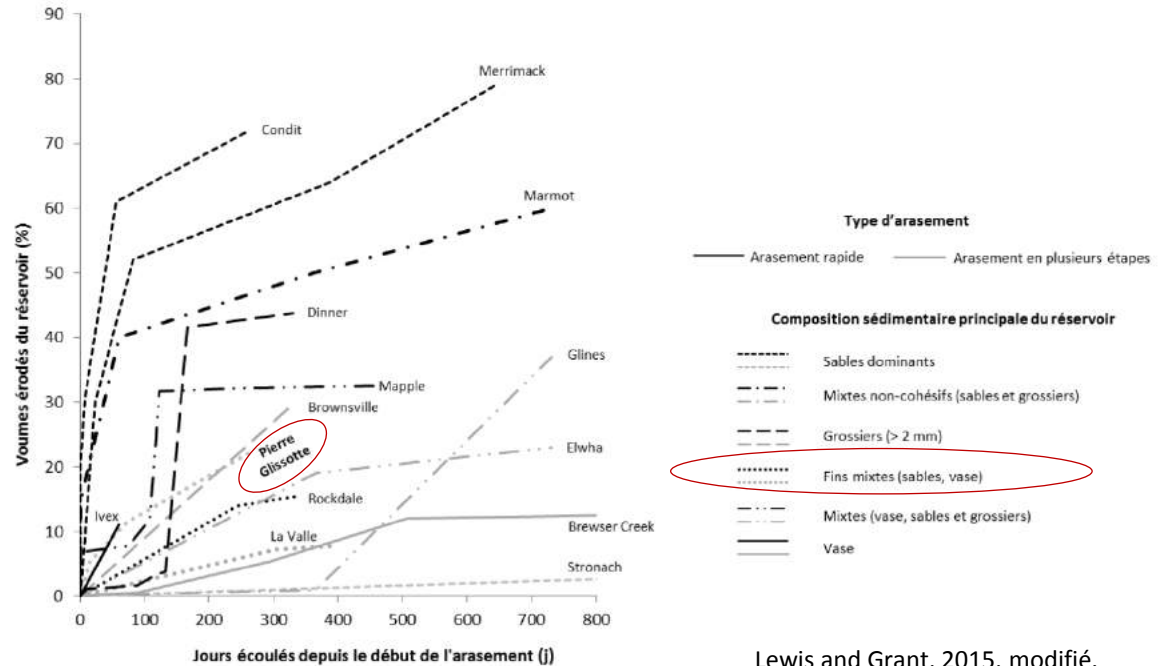
Vitesse d'érosion - comparaisons

Lewis and Grant, 2015, modifié.

(D'après: Doyle *et al.*, 2003; Burroughs *et al.*, 2009; Straub; 2009; Walter et Tullós., 2010; Pearson *et al.*, 2011; Major *et al.*, 2013; Randle *et al.*, 2015)

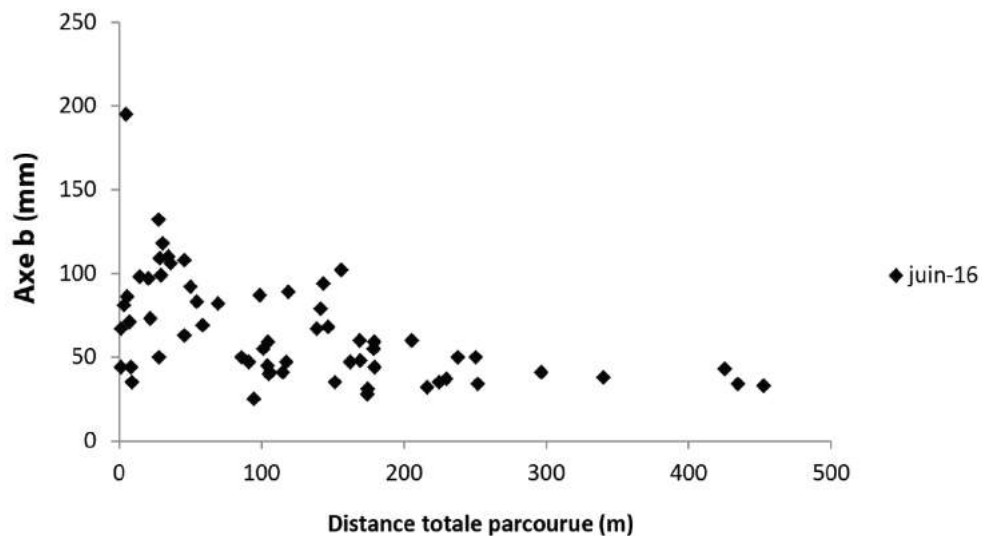
Evolution du substrat dans l'ancien réservoir

- Durant les premiers mois, une évacuation de la charge grossière sans épisode de crue = un charriage très actif dû à l'instabilité morphologique créée par l'arasement (baisse niveau de base). « Process-driven system » (Pearson et al. 2011). Jusqu'ici surtout décrit pour charge plus fine (vase et sable).

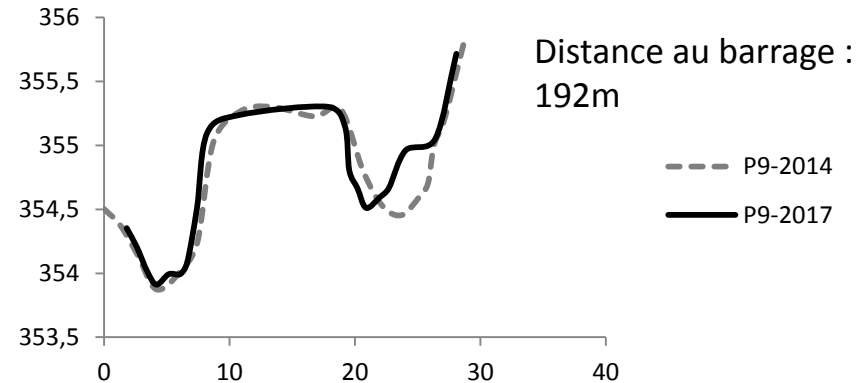
☐ Quelques évolutions verticales visibles sur les profils en travers

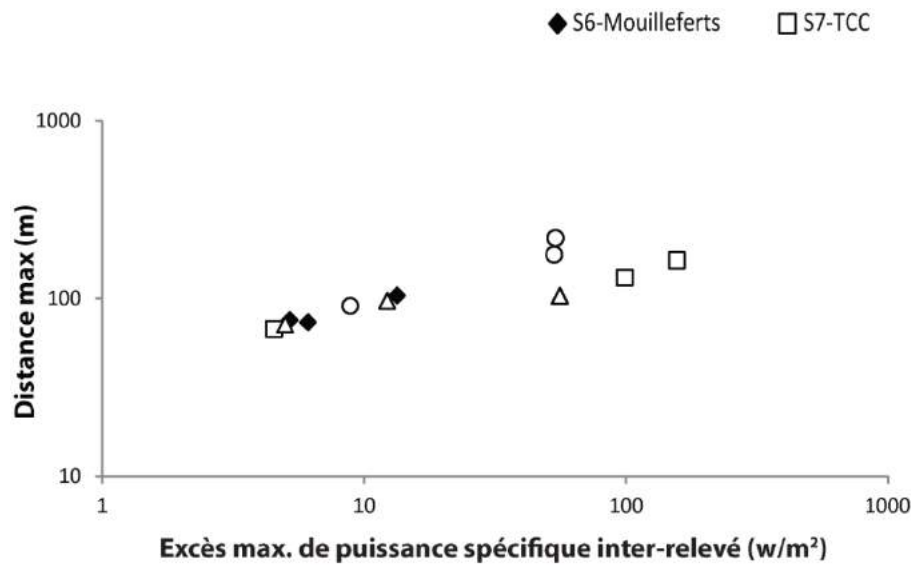
A-Distances max vs excès de puissance ($\omega_{max} - \omega_{cr}$)

- Influence limitée des conditions hydrologiques sur le transport peu de temps après le début des travaux
- Questionnement sur conditions critiques en contexte d'arasement (vague sédimentaire, géométrie du lit en ajustement continu...)

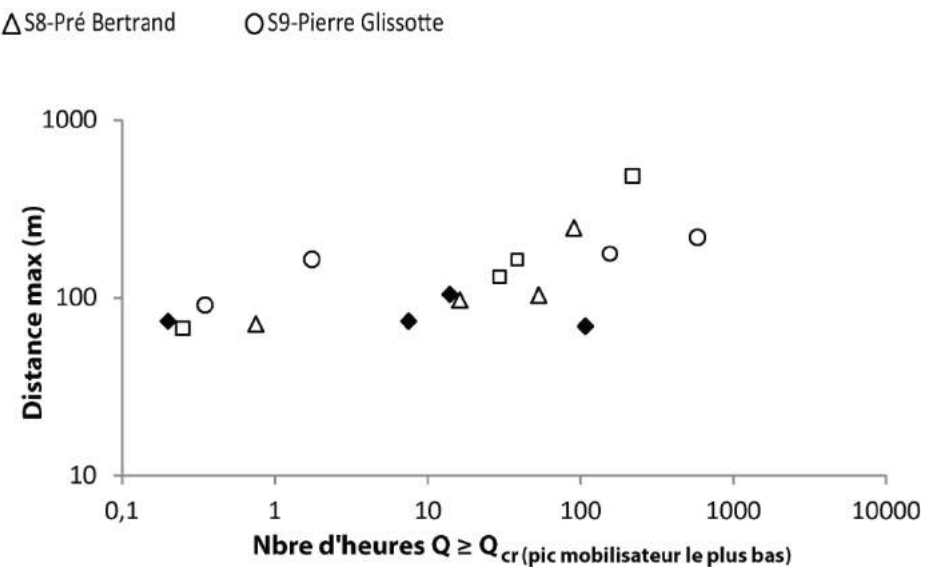
B-Distances max vs durée de dépassement du débit critique ($Q - Q_{cr}$)

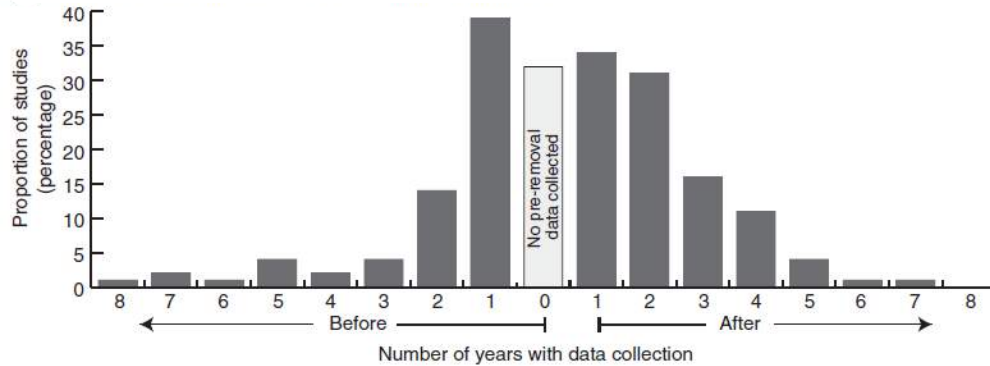
Nb d'années d'étude avant et/ou après l'arasement

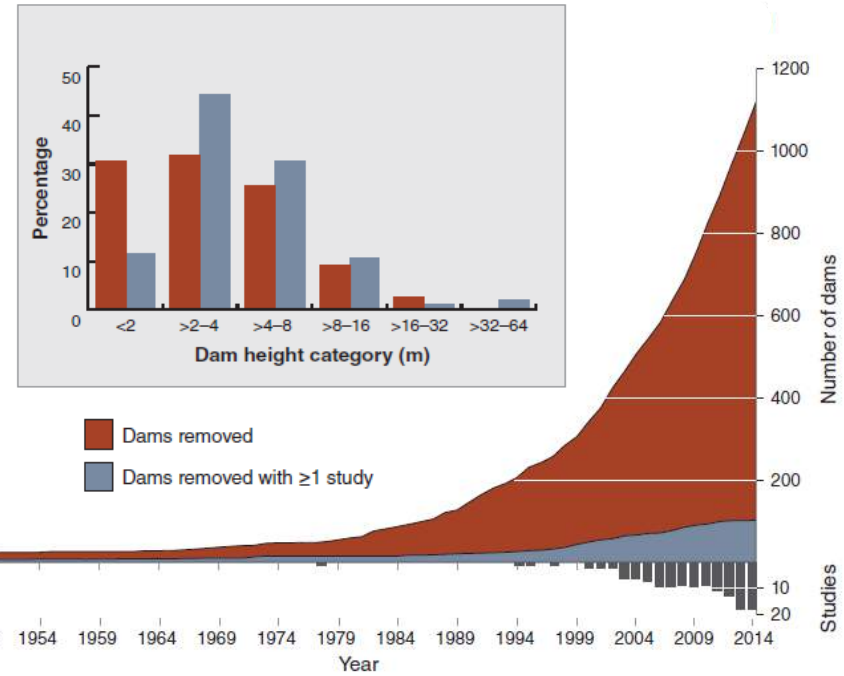
Type d'étude menée autour des arasements
