# Colloque annuel du PIREN-Seine

## Restauration de la continuité écologique. Trajectoire hydrosédimentaire d'une rivière aménagée, la Mérantaise.

*MARION JUGIE<sup>\*</sup>, FRÉDÉRIC GOB<sup>\*</sup>, CHARLES LE CŒUR<sup>\*</sup>*

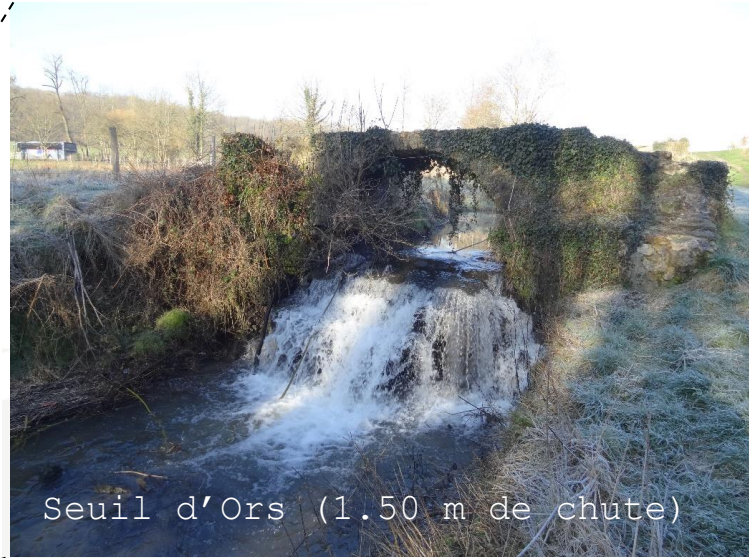
- Plusieurs opérations de restauration de la continuité écologique prévues ou effectuées

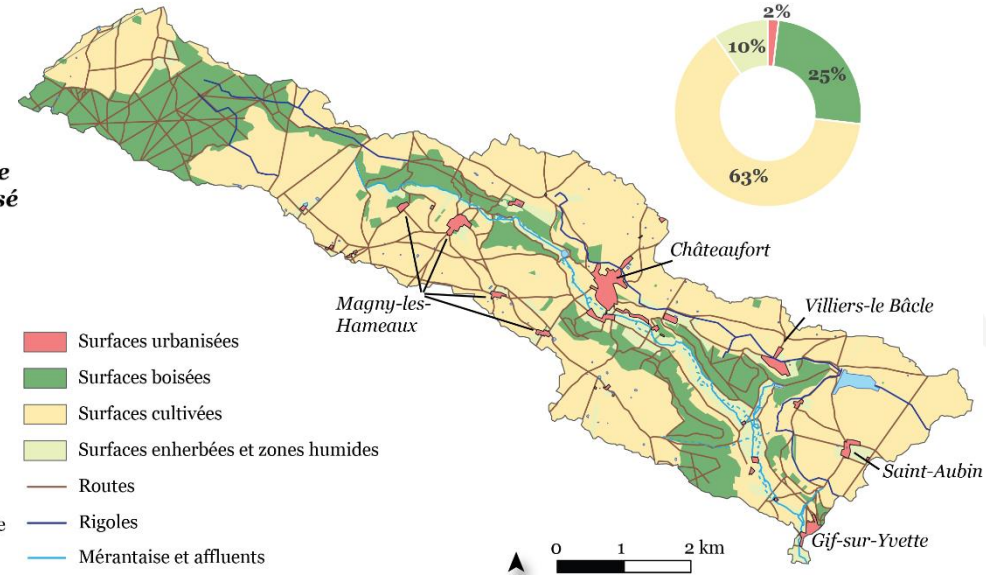
### 1<sup>ère</sup> phase:

- Au plus fort des aménagements hydraulique dans le lit de la Mérantaise
- Près de 80% du linéaire actif sont artificialisés

- Le BV est principalement agricole (63%)
- Fin XIX<sup>e</sup>: début de la déprise des moulins

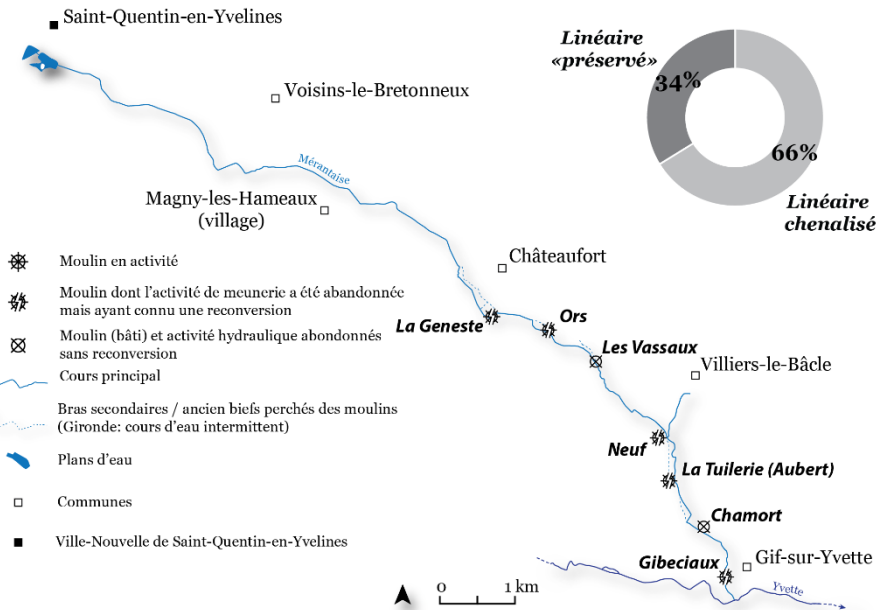
3<sup>ème</sup> phase:

- Modifications majeures dans le BV = **urbanisation massive (SQY)**

- Une agriculture plus intensive cantonnée aux plateaux.
- Pas d'évolutions significative du tracé de la Mérantaise

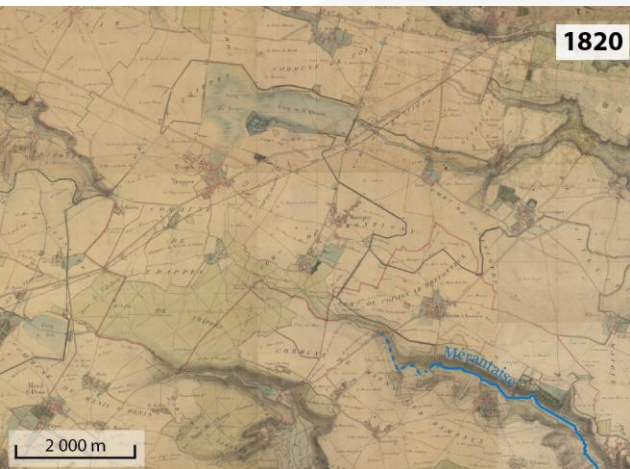
Modification majeure dans le BV =  
**urbanisation massive (SQY)**

-> une rivière **artificialisée à 66 %**  
 -> un chenal fortement incisé et homogène  
 -> dynamiques actuelles d'érosion latérale  
 -> régime hydrologique conditionné par l'urbanisation
