Suivi de l'évolution morphologique et sédimentaire de l'Yonne suite à la première phase du démantèlement du barrage de la Pierre-Glissotte (Massif du Morvan)

Louis Gilet¹, Frédéric Gob^{1*}, Clément Virmoux¹, Jonathan Touche¹, Sophie Harrache¹, Emmanuèle Gautier¹, Matthieu Moës²

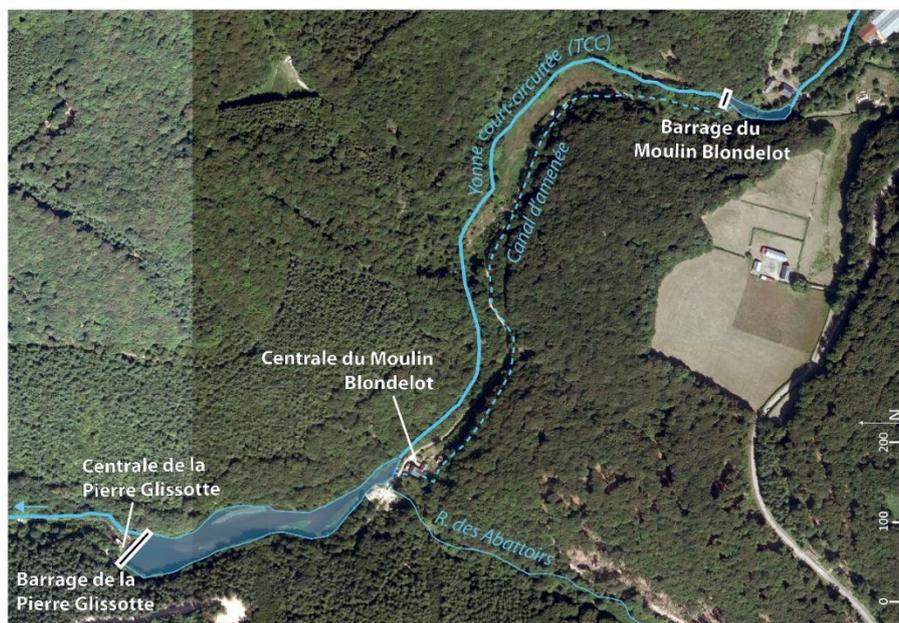
Figure 2 : Plan de situation du Moulin Blondelot et du Barrage de la Pierre-Glissotte

Le barrage de la Pierre-Glissotte était un barrage de type poids construit entre 1923 et 1927 par la famille Gallois pour alimenter leurs usines (Figures 2 et 3). Les Usines Morvan ont compté plus de 600 employés dans les années 1950 et ont fonctionné jusqu'en 1978. Elles étaient spécialisées dans la fabrication de pièces techniques (masques à gaz, soufflets, joints) et semelles en caoutchouc. Pour sa production hydro-électrique, Louis Gallois a fondé en 1928 la Société Hydro-Electrique et Industrielle du Morvan, la SHEIM. L'usine hydro-électrique associée au barrage a fonctionné jusqu'à la seconde moitié des années 1950 lorsqu'elle a été détruite par un incendie. Le barrage est alors resté hors d'eau jusqu'à la reconstruction d'une nouvelle centrale en 1985. La première usine était située 200 m en aval du barrage et restituait le débit turbiné 450 m en aval. La plus récente a été construite au pied de la retenue et son canal de décharge ne faisait qu'une cinquantaine de mètres de long (Reilé, 2014). La puissance autorisée en 1984 pour 40 ans est de 400 kW pour un débit prélevé de $3,5 \text{ m}^3/\text{s}$ mais elle n'était équipée que pour produire 150 kW.

Le site de la Pierre-Glissotte était couplé à un barrage plus petit, le Moulin Blondelot, situé 1200 m en amont (Figures 2 et 3). La centrale associée a été créée à la fin du 19^e siècle par la ville de Château-Chinon et comptait deux turbines qui produisaient de l'électricité jusqu'au début des travaux de restauration. Elle a été rénovée entre 1993 et 1997 pour y remplacer l'une des turbines, tandis que le barrage s'est vu doter d'un vannage (un clapet et une vanne secteur) et d'une passe à poisson. En 1983, la centrale fut autorisée à produire, pour 40 ans, une puissance brute de 340 kW bruts (Reilé, 2014). Son fonctionnement et celui de la centrale de la Pierre-Glissotte sont indépendants l'un de l'autre.

Le barrage du Moulin Blondelot est haut de 3,49 m. Lorsqu'il est fermé, il peut retenir un volume d'eau de 700 m³ et permet de dériver une partie du débit de la rivière (jusqu'à 2,3 m³/s) le long du versant vers une conduite forcée qui précipite les eaux jusqu'à la centrale située une quinzaine de mètres plus bas. Le canal d'amenée est long de 720 m, laissant un tronçon court-circuité de la rivière de 820 m. Il est à noter que ce barrage a été installé à l'entrée d'un tronçon de l'Yonne dans lequel la vallée y est très étroite et la pente particulièrement forte (0,035 m/m).

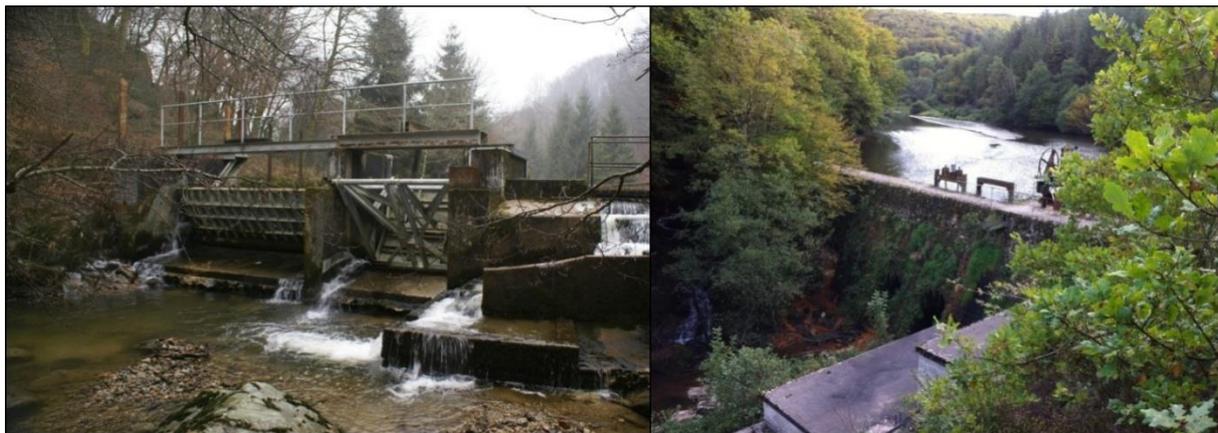
Figure 3 : Photographies du Moulin Blondelot (à gauche) et du Barrage de la Pierre-Glissotte (à droite)

Le barrage de la Pierre-Glissotte fonctionnait différemment puisque la centrale était implantée à l'aval immédiat d'un mur en pierres maçonnées de 7,29 m de hauteur, installé sur un seuil rocheux de 0,9 m de haut. Il créait une retenue d'environ 40000 m³ qui remontait jusqu'au canal de fuite de la centrale du Moulin Blondelot située 340 m en amont. Le barrage a été équipé à sa construction de deux vannes de fond (2 m sur 2 m). L'une a cessé de fonctionner assez rapidement après sa mise en service et l'autre en 2002 suite à une crue qui a détérioré le système de vannage permettant son ouverture (Reilé, 2014). Le barrage était également équipé d'une surverse de 12 m de large située en rive droite, une cinquantaine de centimètres sous la crête du barrage. Depuis l'arrêt de la seconde vanne de fond en 2002, les débits non turbinés s'écoulaient uniquement via ce déversoir de décharge.

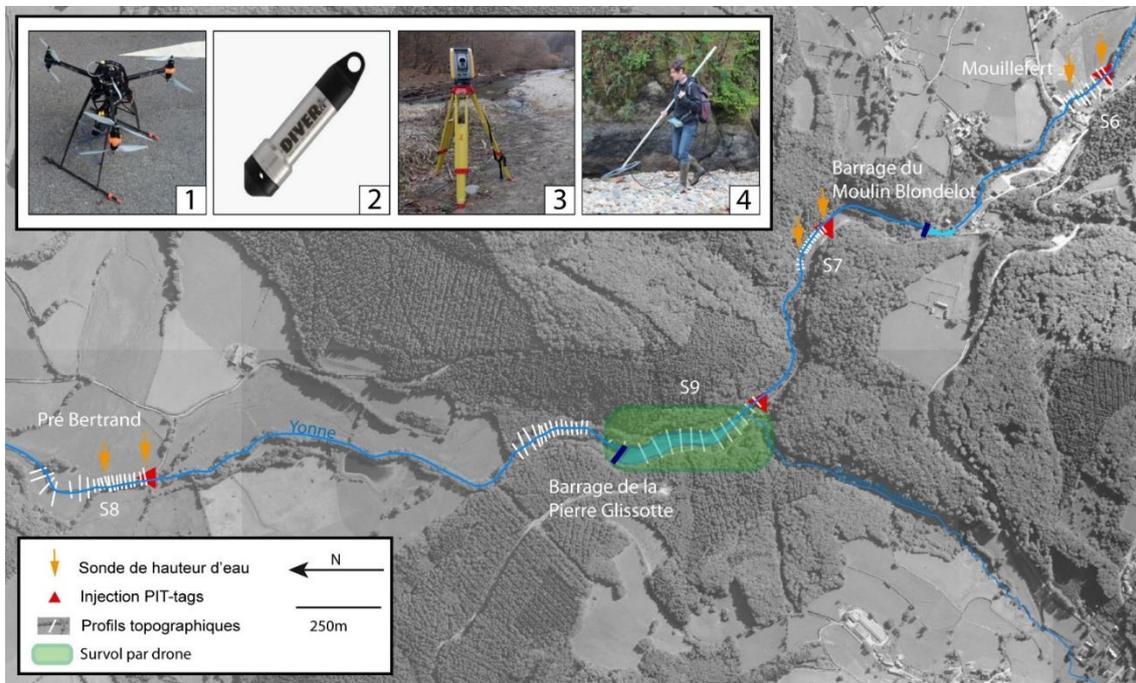
Figure 4 : Localisation des sites d'étude et des instruments de mesure utilisés : 1. drone hexacopter, 2. sonde de pression Diver, 3. station totale Trimble S6, 4. antenne de détection des PIT tags

Les sites de suivi ont été sélectionnés afin d'étudier au mieux les impacts de l'arasement et également de façon à représenter la diversité des situations hydrologiques existantes (Figure 4):

- Un site « non-influencé » à l'amont du complexe hydroélectrique (S6), dans le hameau des Mouilleferts. Sur ce tronçon, l'Yonne a une pente de 0,009 m/m et une largeur moyenne de 9,5 m. La granulométrie de surface est dominée par les cailloux et galets, avec un D₅₀ de 77 mm. Le tronçon est partiellement enroché sur chaque berge.
- Un site entre le barrage du moulin Blondelot et celui de la Pierre-Glissotte (S7). Il est situé dans le tronçon court-circuité du complexe et fortement influencé hydrologiquement. La pente y est importante (0,022 m/m) mais la largeur modeste (7 m). La granulométrie de surface est la plus

grossière de l'ensemble de nos sites ($D_{50} = 108$ mm) et le lit est occupé par de nombreux gros blocs (axe $b > 300$ mm). Quelques enrochements sont visibles sur l'une des deux berges en début de site.

- Un site dans ce qui constituait la retenue de la Pierre-Glissotte (S9). Les particules marquées ont essentiellement été injectées en queue de retenue et leur progression est suivie au sein du chenal en formation dans les anciens dépôts.
- Un site aval situé à un peu plus d'un kilomètre du barrage de la Pierre-Glissotte (S8). Sur ce site dit de Pré Bertrand, l'Yonne dispose d'une pente de 0,007 m/m pour une largeur moyenne de 8,5 m. Le D_{50} du site est de 83,5 mm et, sur les 70 premiers mètres du tronçon de suivi, on trouve de nombreux gros blocs dans le lit et sur les berges.

Les sites S6, S7 et S8 sont équipés de 100 traceurs : les 50 premiers injectés en octobre 2014 et les 50 autres en novembre 2015. Ils sont également équipés de sondes de pression de type Diver (Schlumberger) qui enregistrent la hauteur d'eau toutes les 15 minutes. Ces hauteurs ont été transformées en débit grâce à la station hydrométrique de Corancy située quelques kilomètres en aval (Figure 1). Dans l'ancienne retenue, le site S9 a été équipé de 200 traceurs en juillet 2015, juste avant le début de la vidange du lac. 70 nouveaux traceurs ont été réinjectés fin août 2016. Les déplacements des particules ont été relevés quatre (S6, S7, S8) et cinq fois (S9) entre leur injection et août 2016. Les débits de mise en mouvement de la charge de fond ont pu être approchés et la capacité de transport des différents sites étudiée.

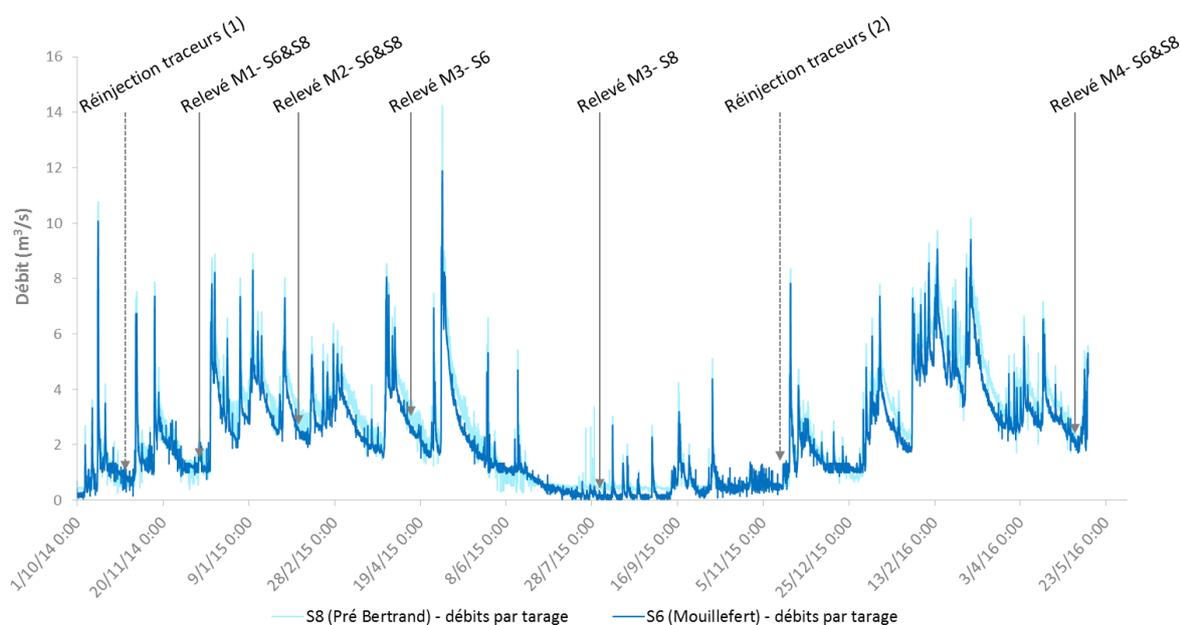
Figure 5: Hydrogramme et chronologie des relevés PIT tags sur les sites en amont (S6) et en aval (S8) du complexe de la Pierre-Glissotte

La comparaison des hydrogrammes entre le site de suivi amont (Mouillefert, S6) et celui en aval (Pré Bertrand, S8) du complexe hydroélectrique montre l'influence nulle du barrage de Pierre-Glissotte en termes d'hydrologie – en dehors des 54 m court-circuités par le canal de fuite de l'usine en aval immédiat de l'ouvrage (Figure 5). Malgré la défection des deux vannes de fond, le comblement sédimentaire de la retenue contraignait à une quasi-transparence liquide de l'ouvrage lors des épisodes de crue, le débit s'évacuant par le déversoir situé en rive droite du barrage. Ces conditions hydrologiques comparables en amont et aval des aménagements participent de l'homogénéité – relative - des résultats de suivi du charriage entre les deux sites.

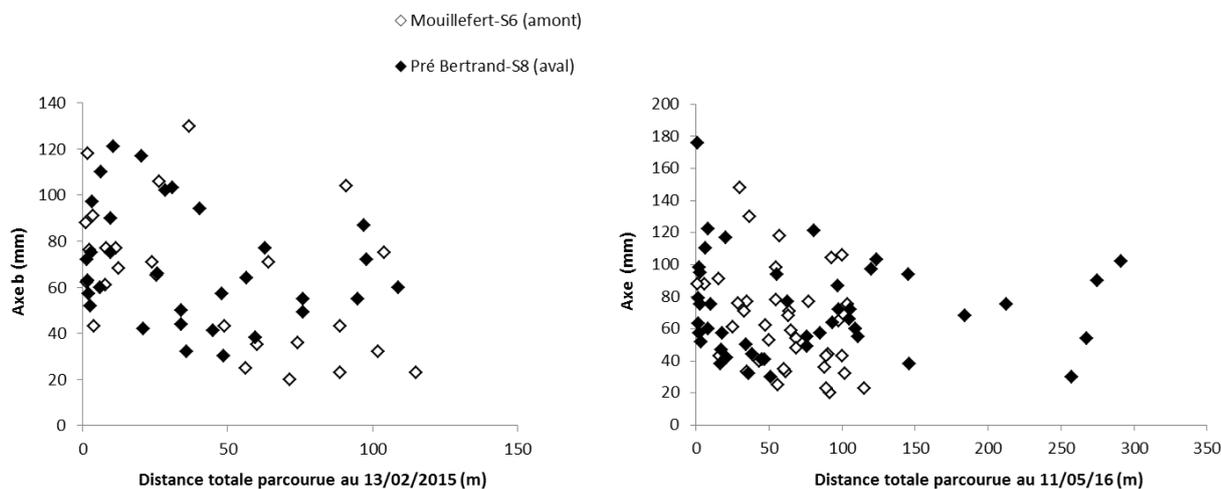
Figure 6 : Distances cumulées à Mouillefert (S6) et Pré Bertrand (S8) selon la dernière position connue, environ 3 mois (à gauche) et 16 mois (à droite) après la réinjection des traceurs

La figure montre que la différence de distance entre S6 et S8 se dessine avec le temps. Si 16 mois après leur réinjection, des traceurs de Pré Bertrand (S8) sont retrouvés sur un linéaire bien plus important qu'à l'amont (graphique de droite), les distances totales parcourues quelques mois seulement après la réinjection sont beaucoup plus homogènes (graphique de gauche). Or des crues de débits bien supérieures aux débits de mobilisation se sont produites après février 2015 et les puissances déduites sont quelque peu supérieures sur le site amont. Il ne semble ainsi pas falloir expliquer les différences de mobilité à « moyen terme » par

l'incapacité de la rivière à charrier les traceurs, mais avant tout par l'intervention de paramètres locaux de ralentissement de la charge (structure de pont) et les modalités de prospection (étendue, accessibilité, etc.).

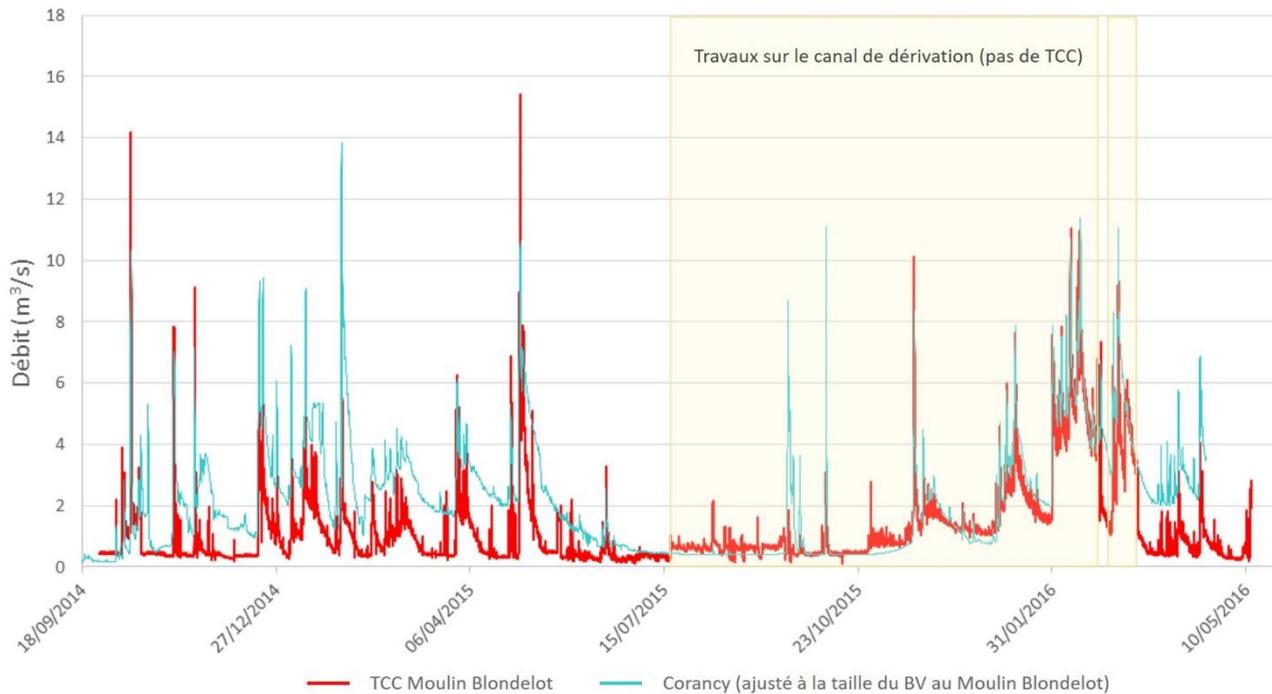
Figure 7 : Évolution du débit de l'Yonne dans le TCC selon les sondes de hauteur d'eau du site de suivi S8 et selon la station de Corancy

Entre la mi-juillet 2015 et le début du mois de mars 2016, le canal de dérivation a été déconnecté du barrage du Moulin Blondelot. La totalité du débit passait donc dans le TCC. Lorsque qu'on compare cette période avec celle qui précède et celle qui suit, on voit tout de suite l'influence qu'à la prise d'eau sur les écoulements. La comparaison des pics de crue doit toutefois être considérée avec précaution, car la station hydrométrique de référence (Corancy) ne présente pas toujours une proportionnalité cohérente entre les débits extrapolés et les hauteurs d'eau enregistrées sur le site du TCC. Par exemple, sur les deux hydrogrammes présentés ci-dessous, le débit de crue enregistré à Corancy le 29 janvier 2015 est excessif, même extrapolé par taille de bassin versant (en bleu), par rapport à celui déduit depuis les hauteurs d'eau (en rouge). À l'inverse, on observe parfois des débits calculés par tarage anormalement supérieurs à ceux extrapolés, à l'image de la crue du 20 novembre 2015. Ces anomalies s'expliquent par l'apport d'un affluent, le Touron (bassin versant de 17 km^2), qui se jette dans l'Yonne juste à l'aval de site du Pré Bertrand. Bien que le Touron soit non jaugé, tout laisse à croire qu'il n'a pas toujours un fonctionnement hydrologique identique ou du moins synchrone avec celui de l'Yonne. Ainsi des hauts débits enregistrés à la station de Corancy peuvent essentiellement venir du Touron, et ainsi ne pas se manifester sur l'Yonne en amont de la confluence. Inversement, des hauteurs d'eau importantes sur l'Yonne peuvent ne pas être associées à un débit fort sur le Tauron. Dans ce dernier cas de figure, il est envisageable d'extrapoler le débit enregistré à Corancy sans intégrer la taille de bassin du Touron. Mais cela implique de considérer que l'apport du Touron est nul alors qu'il est peut-être seulement un peu en dessous de la proportionnalité par rapport au débit de l'Yonne. L'opération contraire est encore plus compliquée. Face à ces incertitudes, il a été pris soin de construire des courbes de tarage avec des débits extrapolés de référence dont la cohérence avec les hauteurs d'eau enregistrées sur le site de suivi a été vérifiée.

Bien que les pentes soient fortes, l'influence hydrologique de la dérivation au barrage du moulin Blondelot n'est pas négligeable et semble susceptible de ralentir le transport sédimentaire dans le TCC. La puissance à plein bord y est de 305 W/m^2 pour un D_{50} de 108 mm et un D_{90} de 347 mm. La rugosité créée par la présence de gros blocs et d'affleurements de roche-mère dans ce tronçon encaissé ne semble pas exercer une influence trop importante sur le transport. Très peu de traceurs ont été retrouvés bloqués derrière un gros élément, et l'on n'observe pas de pavage qui aurait pu se mettre en place autour de ces gros blocs. Ce constat peut notamment s'expliquer par la quantité importante de particules de taille intermédiaire (entre 8 et 150 mm) dans la couche de surface, qui réduit les possibilités de fixation du lit par les blocs. Les résultats de suivi du transport (Figure 8) confirment d'ailleurs qu'il semble bien y avoir une fourniture sédimentaire conséquente depuis l'amont, soutenant l'idée que le barrage du Moulin Blondelot présente un impact limité sur la continuité. En effet, l'intensité du charriage observée implique qu'il existe un renouvellement suffisant du stock sédimentaire pour qu'il n'y ait pas de déficit en charge moyenne. Entre novembre 2014 (réinjection le 30/10/2014) et juillet 2016, nous avons mesuré un déplacement moyen de 157,9 m ($94,74 \text{ m/an}$). Or il est très probable que ce chiffre soit largement sous-estimé. Beaucoup de traceurs n'ont pas été retrouvés après août 2015 et nous disposons donc d'une distance qui, en réalité, n'a été parcourue que sur 9 mois seulement (novembre 14-août 15) pour la majorité des traceurs. En outre, sur ce site où les conditions hydrauliques de prospection sont souvent favorables et les possibilités d'enfouissement des traceurs faibles, il est fort probable qu'ils n'aient pas été détectés car ils auraient rapidement dépassé l'étendue de la zone de prospection. En juillet 2016, un relevé effectué sur une distance plus longue que lors des précédentes campagnes a en effet permis de retrouver des traceurs ayant parcouru plusieurs centaines de mètres. D'autres ont même été retrouvés en juin 2016 dans l'ancienne retenue de la Pierre-Glissotte (site S9) plus de 500 m en aval du site de suivi du TCC (S8).

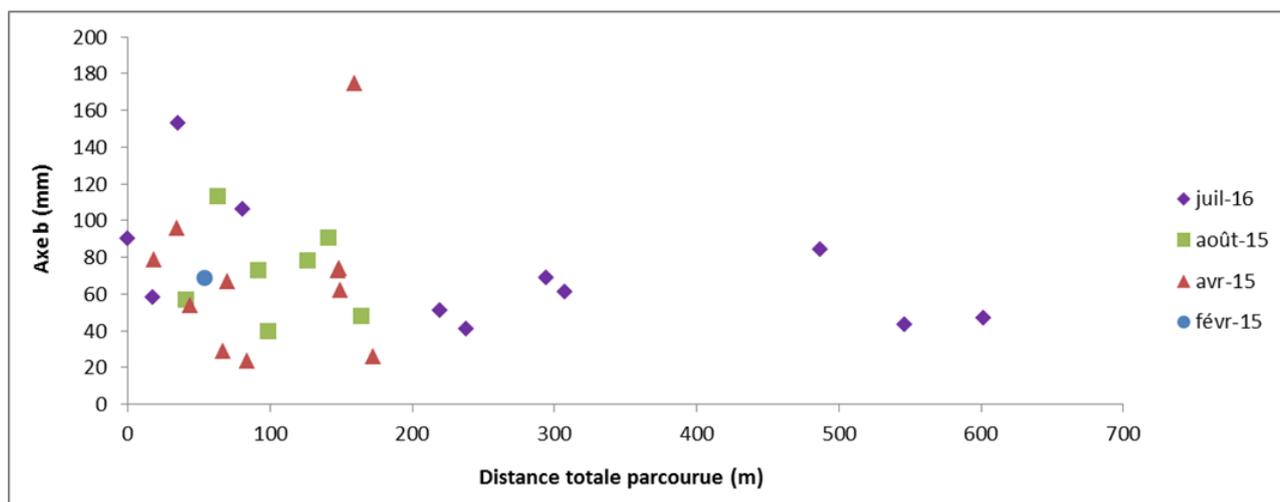
Figure 8 : Distance cumulée des traceurs dans le TCC (site 7), entre novembre 2014 et juillet 2016, d'après leur dernière position connue

Le débit minimal de mise en mouvement sur ce site est de $8,84 \text{ m}^3/\text{s}$, pour une puissance critique de $278,5 \text{ W/m}^2$, mais celui-ci ne peut être considéré comme débit critique réel. Il paraît à la fois trop élevé ($0,66 Q_{2\text{ans}}$) et trop peu fréquent - atteint ou dépassé l'équivalent d'un peu plus de 2 jours entiers entre novembre 2014 et juillet 2016 (Tableau 2). Des relevés PIT tags devront être réalisés après de plus petites crues que celles suivies jusqu'à présent, afin de se rapprocher des véritables conditions critiques de mise en mouvement.

La dérivation du débit depuis le barrage du moulin Blondelot, si elle n'empêche pas l'existence d'un charriage dynamique, semble toutefois bel et bien ralentir le transport. C'est ce que tend à démontrer la comparaison des résultats des suivis PIT tag par période (Tableau 3). En effet, la vitesse moyennede déplacement des particules au cours des 9 mois précédents le début des travaux d'arasement du barrage (dérivation fonctionnelle) est de 114,5 m/an. Alors que la vitesse moyenne s'élève à 190,4 m/an sur la période août 2015 – juillet 2016. Durant environ 7 des 11 mois de cette seconde période, le débit n'était pas dérivé, notamment durant les hauts débits de l'automne et de l'hiver.

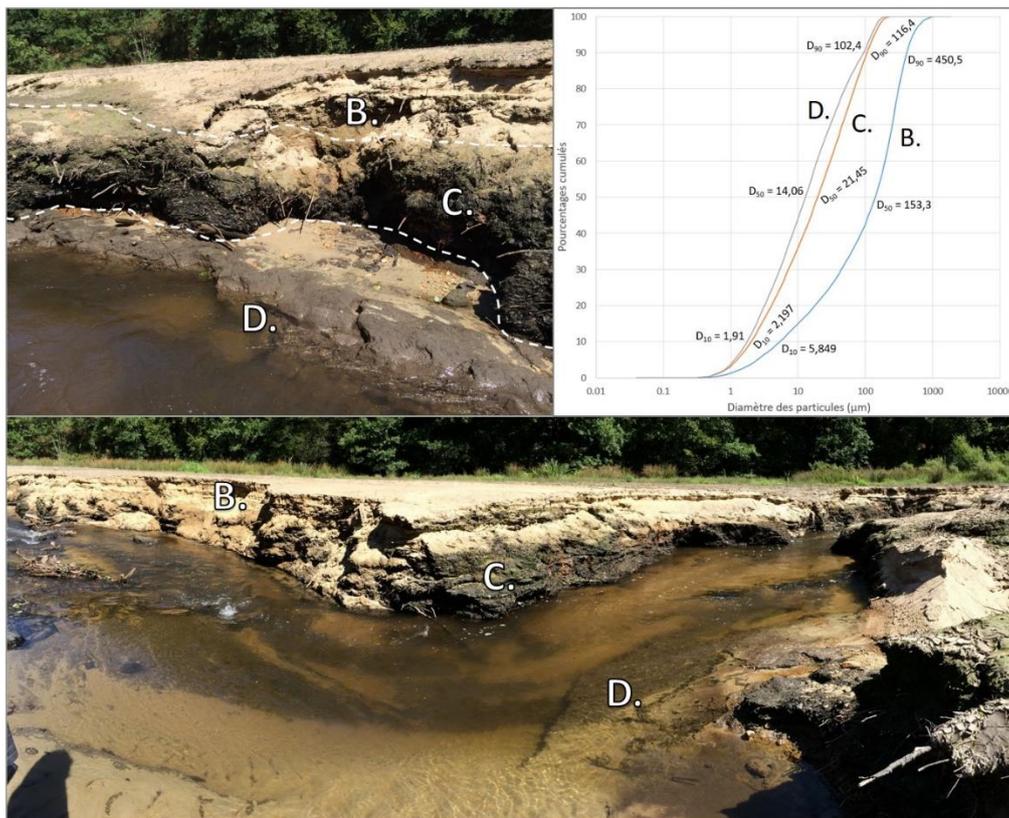
Figure 9 : Composition granulométrique du remplissage de la retenue du barrage de la Pierre-Glissotte

Le barrage était en cours de comblement depuis une vingtaine d'années au moment où ont commencé les travaux d'arasement. Suite à la première phase du démantèlement du barrage, un chenal s'est rapidement créé en incisant les dépôts de l'ancienne retenue. Les coupes ainsi dégagées ont permis de caractériser la nature des sédiments piégés dans le réservoir. Quatre principaux types de dépôt ont pu être identifiés (Figure 9) : (A.) en queue de retenue, principalement des alluvions très grossières (galet, gravier et sable grossier) ; (B.) sur une épaisseur croissante d'amont vers l'aval, des niveaux de sable fin à grossier ($D_{50} = 175 \mu\text{m}$) entrecroisés avec des dépôts (C.) beaucoup plus fins ($D_{50} = 21 \mu\text{m}$) et très riches en matière organique (feuille, brindille) ; (D.) sous ces dépôts, des sédiments plus fins encore ($D_{50} = 14 \mu\text{m}$) et très compacts.

Les dépôts B. et C. sont entrecroisés et se sont manifestement déposés en alternance. Ils reposent sur le niveau D. à la surface duquel on trouve de nombreuses souches d'arbres coupés à leur base. Ces dernières indiquent que ce niveau correspond au toit des dépôts mis en place lors de la première phase de fonctionnement du barrage (1927-1955). Entre 1955 et 1985, l'ancienne retenue s'est en effet entièrement reboisée et les arbres ont dû être coupés lors de la remise en eau de la retenue. Le Modèle Numérique de Surface réalisé à l'aide du drone a été utilisé pour relever l'altitude de ce dépôt, de même que l'altitude du toit du remplissage sédimentaire de la seconde phase de fonctionnement du barrage (1985-2015). L'épaisseur ainsi obtenue, rapportée à la surface du lac, a alors permis de calculer que, depuis 1985, 18600 m³ de sédiment et de matière organique ont été piégés dans la retenue. Parmi ce volume de sédiment, il a été estimé qu'une quarantaine de pourcents du remplissage correspondaient au sable (B.) et le reste aux matériaux de décantation très riche en matière organique (C.). La teneur en MO de ces derniers a été mesurée par perte au feu. Elle est supérieure à 25 % du poids de l'échantillon. Dans le reste de l'analyse, ces dépôts C. ne seront pas considérés comme appartenant à la charge de fond et seront donc soustraits du volume total piégé dans la retenue.

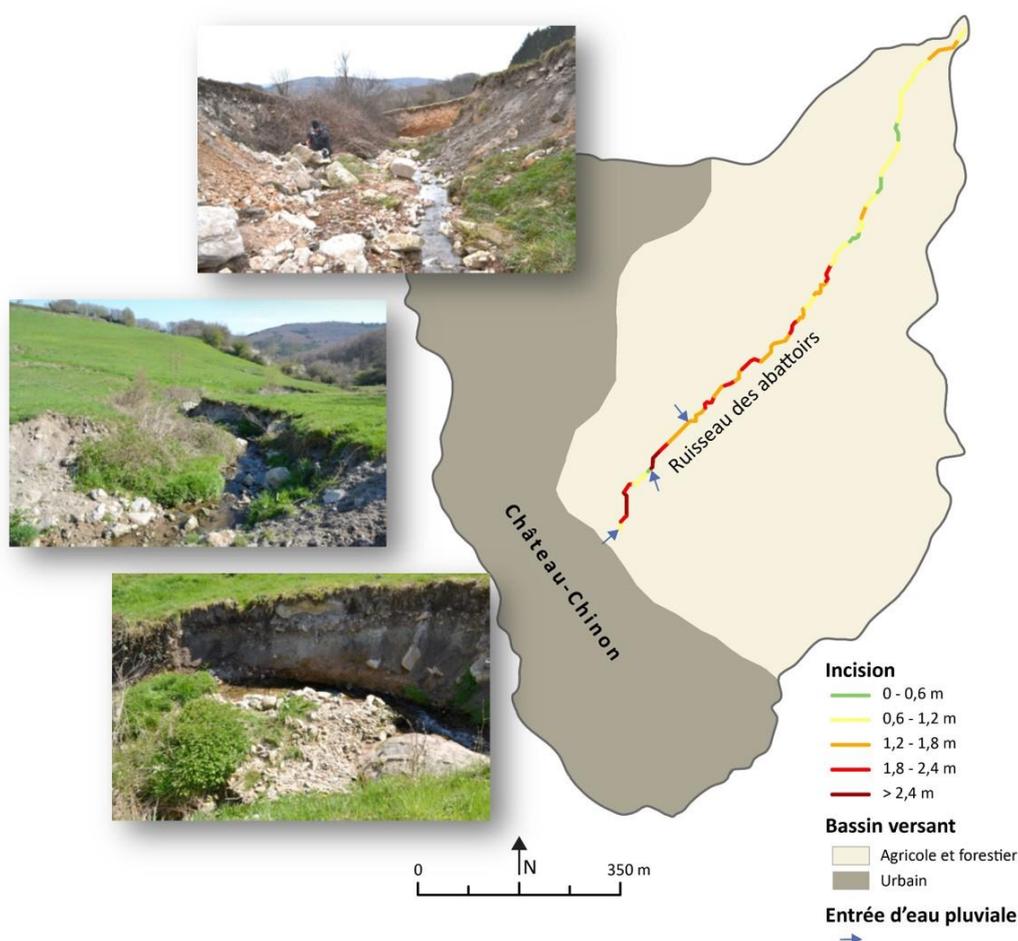
Figure 10 : Ravinement du ruisseau des Abattoirs en contrebas de la ville de Château-Chinon

La charge de fond piégée dans la retenue provient bien sûr de l'Yonne mais également du Ruisseau des Abattoirs qui se jette juste à l'aval du canal de décharge de la centrale du Moulin Blondelot (Figure 2). Ce dernier a un bassin versant de 0,8 km² et une pente moyenne de 0,12 m/m. Il présente toutes les caractéristiques d'un déséquilibre hydromorphologique très actif. Son lit s'est fortement incisé dans la couverture superficielle du versant (colluvions grossières et arène granitique d'altération) pour former une ravine qui peut atteindre 4,6 m de profondeur et 11,5 m de largeur (Figure 10). Ce ravinement est très marqué dans les 650 premiers mètres du cours (en moyenne 6,5 m de largeur et 2 m de profondeur) puis se réduit progressivement jusqu'à la confluence avec l'Yonne (3,7 m et 0,86 m de largeur et profondeur moyenne). Ce déséquilibre est la conséquence des rejets d'eau pluviale de la ville de Château Chinon. Une partie du réseau pluvial collectif de la ville se déverse en effet directement dans le ruisseau des Abattoirs en trois points localisés dans la partie supérieure du bassin. D'après les photographies aériennes, le ravinement apparaît dans le courant des années 1990 et serait la conséquence de plusieurs aménagements de la ville (création d'un lycée agricole et d'un lotissement au début de la décennie puis d'un parking et de plusieurs lotissements au début des années 2000). Bien que l'échelle des photographies aériennes ne permette pas d'analyse fine de l'évolution de la ravine, on voit clairement que le ruisseau est à peine visible sur les photos jusqu'en 1993 et que les cicatrices d'érosion n'apparaissent que sur la photo suivante, en 1997. La ravine est très visible sur les photographies de 1998, 2002 et 2007.

44 profils en travers ont été réalisés au télémètre laser le long du ruisseau et ont permis d'estimer le volume érodé dans la ravine. Sur les 1200 m que compte le cours d'eau entre Château Chinon et sa confluence avec l'Yonne, l'analyse des profils indique que 7700 m³ de sédiment ont été évacués vers le réservoir de la Pierre-Glissotte. Une partie de ce volume (2050 m³) a été mécaniquement retirée du réservoir et stockée sur le versant. Depuis la seconde moitié des années 1990, c'est donc 5650 m³ de sédiment provenant du Ruisseau des Abattoirs qui ont contribué au comblement de la retenue. Cette valeur surestime probablement légèrement le volume effectivement érodé puisqu'elle ne tient pas compte du volume du chenal existant avant le début de l'incision de la rivière suite à l'augmentation des entrées d'eau de pluie en provenance de Arasement du barrage de la Pierre-Glissotte

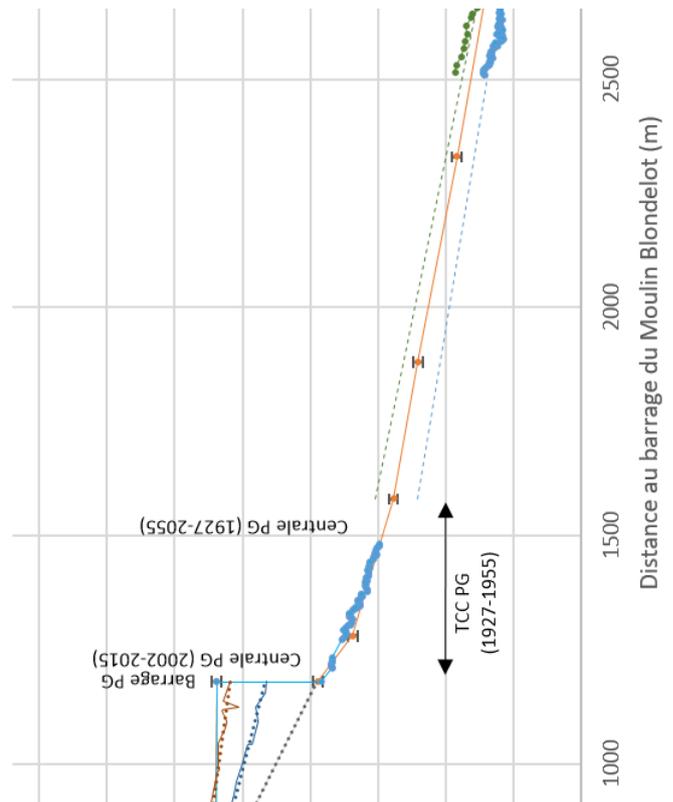
Figure 11 :Évolution du profil en long de l'Yonne depuis 1933

La figure 11 présente l'évolution verticale du profil longitudinal de la rivière depuis le barrage du Moulin Blondelot jusqu'au lieu-dit de Pré Bertrand. Si l'on décompose le profil, on constate tout d'abord un atterrissement de 300 m de long qui s'est déposé en queue de retenue. Il est composé de charge grossière provenant du TCC du Moulin Blondelot et dépasse par endroit 1 m d'épaisseur. À l'aval immédiat de la retenue de la Pierre-Glissotte, les profils en long de 1933 et 2015 sont confondus, la rivière ne semble avoir subi aucune évolution apparente. Cette partie du profil correspond au tronçon qui était court-circuité jusqu'à l'installation de la nouvelle centrale au pied du barrage en 1985. Les crues y étaient donc moins puissantes, empêchant probablement l'ajustement morphologique du lit.

La principale conséquence de l'interruption du transit sédimentaire se manifeste quelques centaines de mètres plus en aval. Sur près de 2 km à partir de la fin de l'ancien TCC de Pierre-Glissotte, l'Yonne s'est en effet fortement incisée. Le lit se trouve en moyenne 120 cm plus bas qu'en 1933 et, par endroit, plus de 180 cm. La hauteur de berge est passée d'une moyenne de 0,9 m à plus de 2 m. Nous ne disposons pas de relevé topographique du lit entre les points kilométriques 1,5 et 2,5 (Figure 11) mais nos observations de terrain ont montré que le lit de la rivière avait des caractéristiques en tout point semblables à celles du lit de l'Yonne en aval du PK 2,5 où l'incision a été mesurée à la station totale. Les profils du lit et des berges ont dès lors été prolongés vers l'amont en conservant la pente moyenne mesurée à l'aval (traits en pointillés sur la Figure 11).

Dans la retenue, le niveau de comblement relevé par photogrammétrie a été figuré ainsi que le toit de la sédimentation de 1955. Le calcul du volume de la partie supérieure du remplissage a été décrit plus haut, il est de 18600 m³. De la même manière, l'utilisation des profils en long historiques a permis de reconstituer le volume de sédiment stocké entre 1923 et 1950. En recalant ces profils topographiques historiques dans le référentiel topographique actuel, nous avons calculé le volume de sédiments entre le profil théorique pré-barrage et le profil de plaine alluviale installée à partir des années 1950. On obtient ainsi un volume de 24 000 m³. Ce dernier est sans doute surestimé car à sa construction le barrage a été installé sur un seuil rocheux que nous ne pouvons pas localiser avec précision.

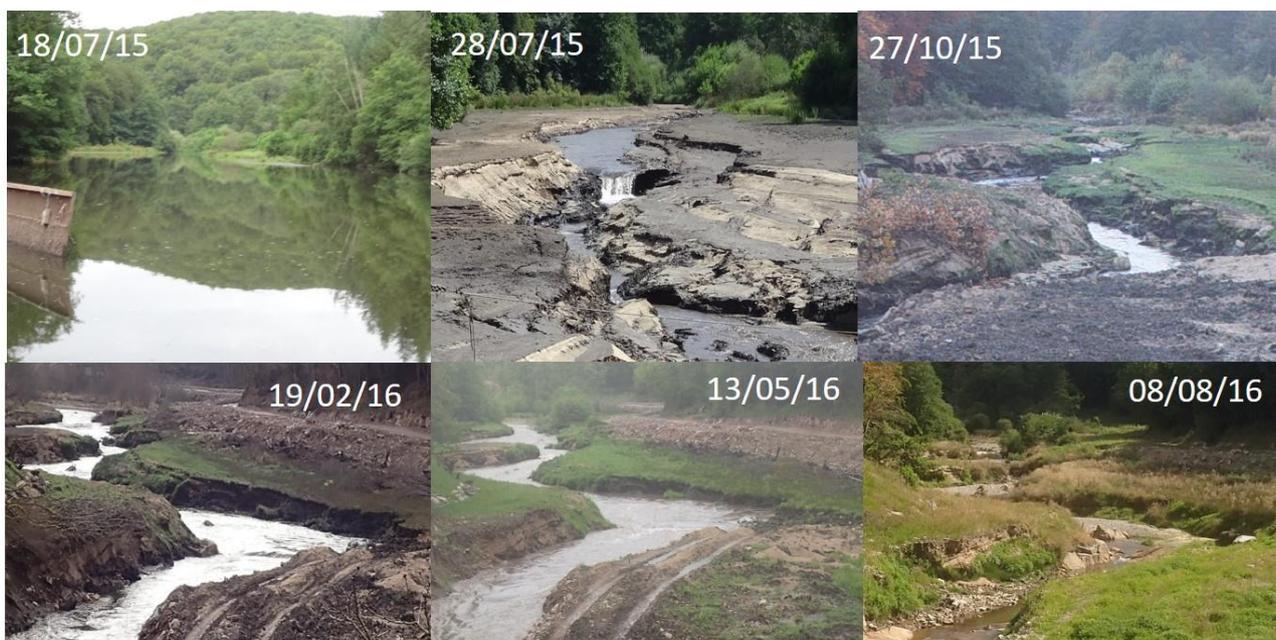
Figure 12 :Évolution du chenal en formation dans l’ancienne retenue de la Pierre-Glissotte (vue du barrage vers l’amont)

Ce nouveau calendrier a engendré une évolution très rapide de l'ancienne retenue (Figure 12). Un chenal s'est tout de suite formé puis s'est progressivement incisé jusqu'à atteindre le niveau plus compact de remplissage de 1927-1955 (niveau D. sur la figure 9). Le lit s'est alors progressivement élargi par érosion latérale : 11,5 m de largeur moyenne le 01/10/15 et 16 m le 20/04/16. Au début de l'année 2016, une large zone composée uniquement de matériaux fins riches en matière organique située au centre de la retenue s'est affaissée et a été en partie évacuée par la rivière. Ce glissement a été favorisé par une teneur en eau toujours très importante dans les sédiments plusieurs mois après la vidange.

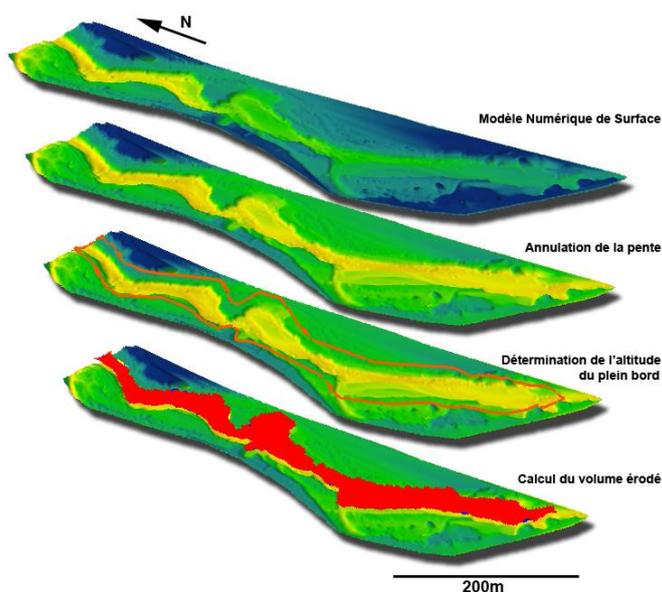
Figure 13 : Calcul de volume de sédiment érodé entre juillet 2015 et mai 2016 à partir d’un modèle numérique de surface réalisé à l’aide photographies aériennes prises depuis un drone

Nous avons calculé le volume de sédiment évacué lors de ces premiers mois de travaux à partir du MNS réalisé en avril 2016 (Figure 13). Ne disposant pas de la topographie de la retenue juste avant la vidange, le chenal nouvellement ouvert a été virtuellement « comblé » et le volume que représente ce comblement a été calculé. Pour ce faire, la pente de la vallée a été annulée en utilisant la pente moyenne du fond du chenal. Une fois le MNS sans pente obtenu, un plan dont l’altitude correspond à celle du niveau plein bord a été créé (Thommeret *et al.*, 2016). En soustrayant le plan à plein bord du MNS sans pente, le volume de sédiment évacué entre juillet 2015 et avril 2016 a été estimé. Il est de 9600 m³ soit un peu plus de 50% du remplissage depuis 1985.

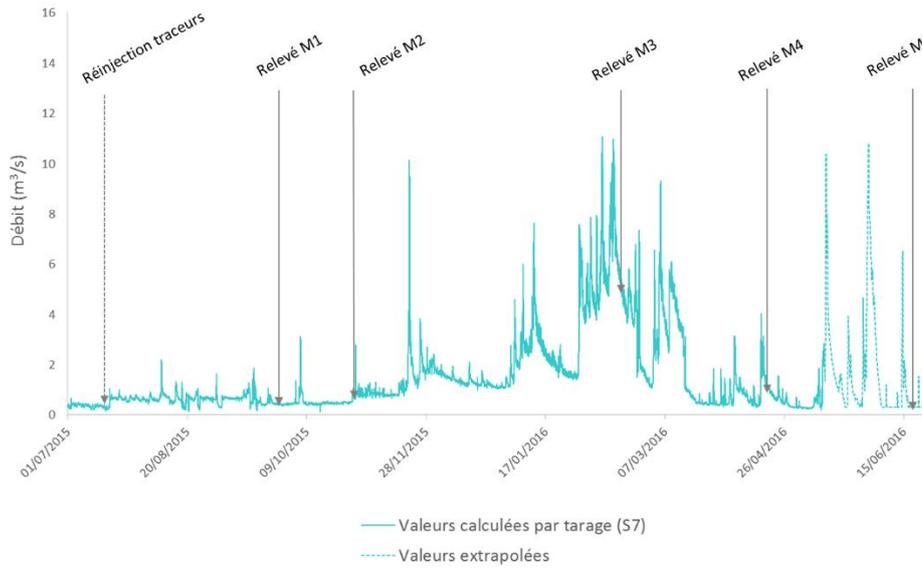
Figure 14 : Hydrogramme et chronologie des relevés PIT tag dans l’ancienne retenue de la Pierre-Glissotte (S9)

Cinq relevés de déplacements des traceurs ont été effectués entre septembre 2015 et juin 2016 sur le site S9. Le graphique ci-dessous (Figure 14) donne à voir la chronologie des relevés par rapport aux valeurs de débits Arasement du barrage de la Pierre-Glissotte

estimés à hauteur de ce site 9. Jusqu’au 12 mai 2016, ces débits sont ceux calculés au site S7 à partir des hauteurs d’eau enregistrées par les sondes Diver équipant le site. Le site S7 est localisé quelques centaines de mètres en amont, et entre S7 et S9, aucun affluent important ne vient modifier l’hydrologie. Du 12 mai 2016 au 30 juin 2016, les valeurs de hauteurs d’eau de S7 n’étant pas disponibles, nous avons estimé les débits au site de la Pierre-Glissotte directement à partir des débits mesurés à la station hydrométrique de Corancy située quelques kilomètres en aval. La formule d’extrapolation déjà évoquée plus haut est celle présentée par Bravard et Petit (1997), utilisant la taille de bassin versant. Pour les débits obtenus supérieurs à 2,6 m³/s nous avons soustrait 2,3 m³/s, correspondant au débit maximum dérivé depuis le Moulin-Blondelot. Les valeurs de débit mentionnées dans ce chapitre doivent être considérées avec précaution. Aux incertitudes liées à l’extrapolation des débits depuis la station hydrométrique de Corancy s’additionnent en effet les approximations associées au retrait du débit dérivé.

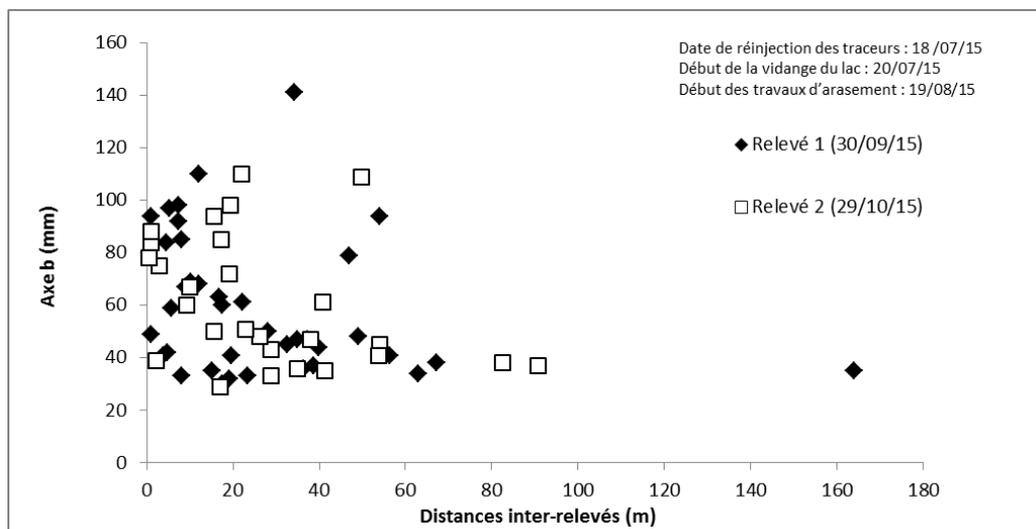
Figure 15 : Distances inter-relevés parcourues par les traceurs dans l’ancienne retenue de la Pierre-Glissotte (S9)

Comme l’indique la Figure 15, nous avons été en mesure de réaliser des relevés à la suite de pics de crue d’intensités diverses. Deux relevés des déplacements des traceurs ont rapidement été effectués suite à la première phase d’arasement, l’un fin septembre et l’autre fin octobre 2015, soit respectivement 2 et 3 mois après la vidange du réservoir. Le graphique ci-dessous présente les distances parcourues avant chacun de ces relevés, soit les distances parcourues entre le 18/07/15, date de la première réinjection, et le 30/09/15 (M1) et les distances parcourues entre le 30/09/15 et le 29/10/15 (M2).

La Figure 15 témoigne de la réactivation très rapide du transit sédimentaire à la suite la première phase d'arasement. Chacun des deux relevés exposés a été précédé d'une seule crue, d'une durée et d'une intensité relativement faible : si l'on se réfère la valeur de la crue biennale, la première a atteint un débit maximal équivalent à $0,11Q^{2ans}$ et la seconde $0,17Q^{2ans}$. Associés aux mesures morphométriques du lit réalisées lors des campagnes topographiques, ces débits confèrent à la rivière une puissance respective de 20,8 et 29,7 W/m². Il ne peut s'agir ici que d'estimations car la largeur du lit en formation évolue très rapidement. La largeur moyenne du lit utilisée pour calculer la puissance est celle mesurée le 1^{er} octobre 2015 sur quelques sections en travers ; la valeur de pente utilisée est celle mesurée en avril 2016 (levés par drone), mais elle devait être un peu plus élevée en septembre/octobre 2015, le processus d'érosion régressive depuis le barrage n'étant encore qu'à ses débuts. Malgré ces incertitudes, les résultats des deux premiers relevés restent surprenant par rapport à la valeur des pics de crue évoqués ci-dessus. En effet, les distances moyennes (M1: 26,8 m ; M2: 27,8 m) et maximales (M1: 163,9 m; M2: 90,8 m) ainsi que la compétence de l'Yonne se sont avérées importantes (M1_{dimax}: 141 mm ; M2_{dimax}: 110 mm). Le départ important de sédiments malgré de faibles débits pourrait s'expliquer pour le premier relevé par le fait que les traceurs n'aient pas été insérés dans une couche de fraction granulométrique similaire au moment de leur réinjection. En effet, au cours des premiers mois, les traceurs ont évolué dans un lit composé de charge plus fine, des sables majoritairement. Les traceurs ont pu dès lors bénéficier de l'effet de protrusion qui aurait facilité leur mobilité. Ce n'est qu'au bout de quelques mois que le lit est redevenu caillouteux. Bien que le D₅₀ du lit de l'Yonne dans la retenue continue à augmenter (37 mm en février 2016, 54 mm en août 2016), il est resté inférieur à la taille moyenne des traceurs (52 mm) jusqu'en mai 2016 (45 mm). En outre, cet environnement alluvial caillouteux est lui-même très mobile. Ces sédiments tout comme les traceurs, récemment injectés, sont ainsi peu imbriqués et très disponibles pour un éventuel charriage. Enfin, la morphodynamique de l'Yonne suivant la phase 1 de l'arasement du barrage contribue très sûrement à expliquer les grandes distances des traceurs : l'incision rapide du lit remontant vers l'amont a mené à une augmentation de la pente et à une destabilisation du lit toutes deux favorables à une mobilisation et un transport actifs des sédiments.

Les conditions géomorphologiques décrites ci-dessus ont bien sûr dû influencer le charriage au-delà du premier relevé (M1). Toutefois, l'argument doit être nuancé car l'analyse du premier relevé montre que les traceurs réinjectés dans la partie amont de la queue de retenue, où la couche de surface demeurait caillouteuse, ont eux aussi été majoritairement mobilisés dès la première crue. Aussi, en vue d'améliorer la pertinence de nos conditions critiques, nous avons considéré comme valeur de débit critique celle du pic de la crue ayant précédé le second relevé, soit 3,11 m³/s. Entre le premier juillet 2015 et le premier juillet 2016, l'Yonne a atteint cette valeur environ 13 % du temps, autrement dit la mise en mouvement des traceurs a été susceptible de se produire au moins 47,4 jours/an.

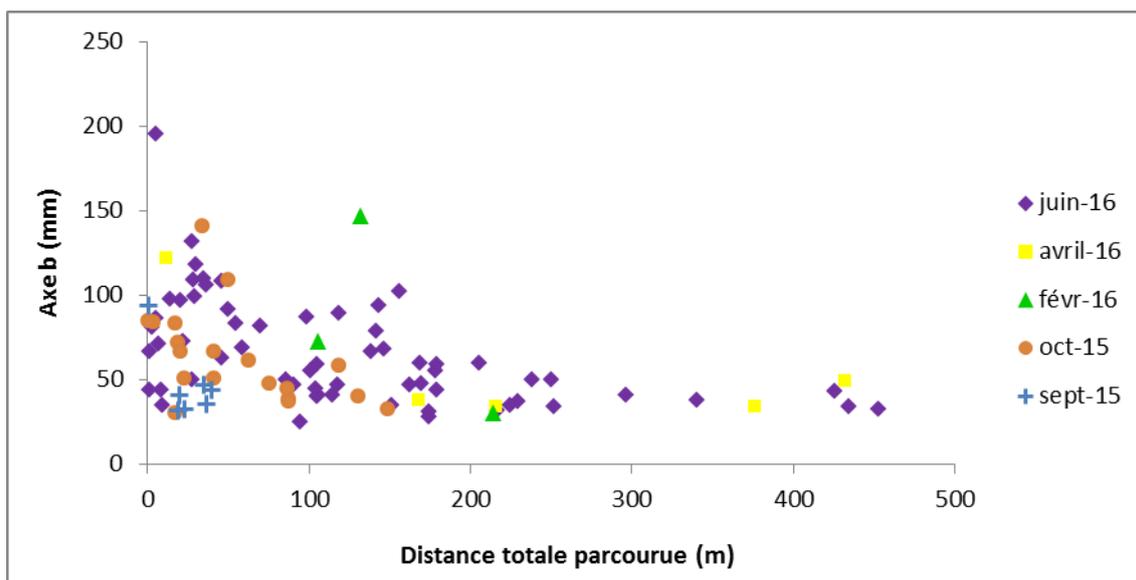
Figure 16 : Distance cumulée parcourue par les traceurs (site S9) d'après les dernières positions connues

La Figure 16 fournit une idée de la distance parcourue par les traceurs depuis leur injection. Il est à noter que les distances réellement parcourues puissent être légèrement supérieures pour une partie des traceurs qui n'ont pas été retrouvés au dernier relevé de juin 2016. Il est par exemple assez probable que des traceurs détectés la dernière fois en octobre 2015 et ayant jusqu'alors parcouru plus de 100 mètres, aient continué à avancer lors des crues hivernales et printanières. Une partie des traceurs disparus ont toutefois pu être enfouis dans la masse sédimentaire remobilisée suite à l'ouverture du barrage. En effet, dans ce contexte d'évacuation massive de sédiments fins occupant l'ancienne retenue et de fourniture importante depuis l'amont en éléments grossiers, des traceurs peuvent facilement être temporairement bloqués et non détectés sous plusieurs dizaines de centimètres d'alluvions.

Si l'on considère uniquement la distance totale parcourue – c'est-à-dire depuis le point de réinjection (18/07/2015) – des traceurs mobiles retrouvés en juin 2016, 11 mois après leur réinjection, on obtient une moyenne de déplacement de 122,6 m, soit une vitesse de 133,7 m/an. En considérant la distance totale parcourue par l'ensemble des traceurs mobiles, y compris ceux dont la dernière position connue date de relevés antérieurs à juin, on obtient une distance moyenne parcourue de 114,6 m, soit 125 m/an. Ces chiffres reflétant un transport très actif sont en accord avec l'importance des ajustements morphologiques verticaux et latéraux opérés par l'Yonne depuis la phase 1 de l'arasement. Il est en outre possible d'affirmer que la continuité sédimentaire de la charge de fond est en cours de rétablissement puisqu'en juin 2016 au moins 14 traceurs avaient passé l'ancien barrage.

Par ailleurs, on observe facilement la mise en place d'un tri granulométrique à mesure que les distances de transport augmentent, tri qui commençait tout juste à apparaître après les deux premiers relevés (Figure 15). Ce tri granulométrique semble également se dessiner avec le temps au sein de la charge de fond occupant le chenal en formation dans l'ancienne retenue.
