Rétablissement de la continuité écologique de l'Yonne à Château Chinon (Massif du Morvan)

Louis Gilet¹, Frédéric Gob^{1*}, Clément Virmoux¹, Jonathan Touche¹, Emmanuèle Gautier¹,
Matthieu Moës²

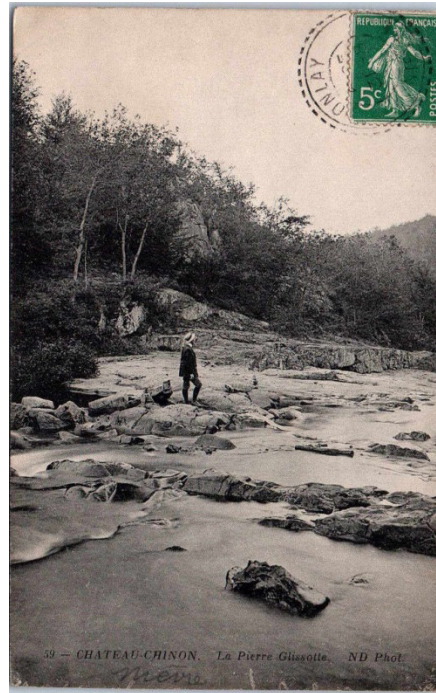
Figure 5 : l'Yonne à la Pierre Glissotte (carte postale ancienne non datée).

et la pente particulièrement forte (0,035 m/m). Les ingénieurs de l'époque ont choisi de construire le barrage de la Pierre Glissotte dans un secteur où la roche mère affleurerait dans le fond du lit créant une succession de petites chutes (Figures 5 et 6). Sur sa carte *Cours de la Seine et des rivières et ruisseaux commerçans qui y affluent* de l'Abbé Delagrive l'endroit est nommé « Rocher de Bouture » et décrit selon les termes suivants : « cet endroit n'est que roche où le bois flotté fait des sauts perpétuels et perd toute son écorce » (Figure 4a.). En 1860, dans son guide intitulé *Saint-Honoré-les-Bains, eaux sulfureuses arsénicales, guide pittoresque et médical*, A. Comoy recommande la visite du site : « Le trajet de la cascade au moulin Blondelot présente quelques difficultés : il faut, à certains moments, entrer en sous bois, suivre une chaussée fréquentée seulement par les flotteurs, traverser quelques mouilles ; mais vous serez largement dédommagé de vos fatigues par les beautés de cette gorge sauvage et profonde, bordée de montagnes boisées de 600 mètres et de rochers abrupts, au fond de laquelle roule avec fureur un véritable torrent fournissant des rapides et de belles chutes dont la plus gracieuse est la Pierre-Glissotte.

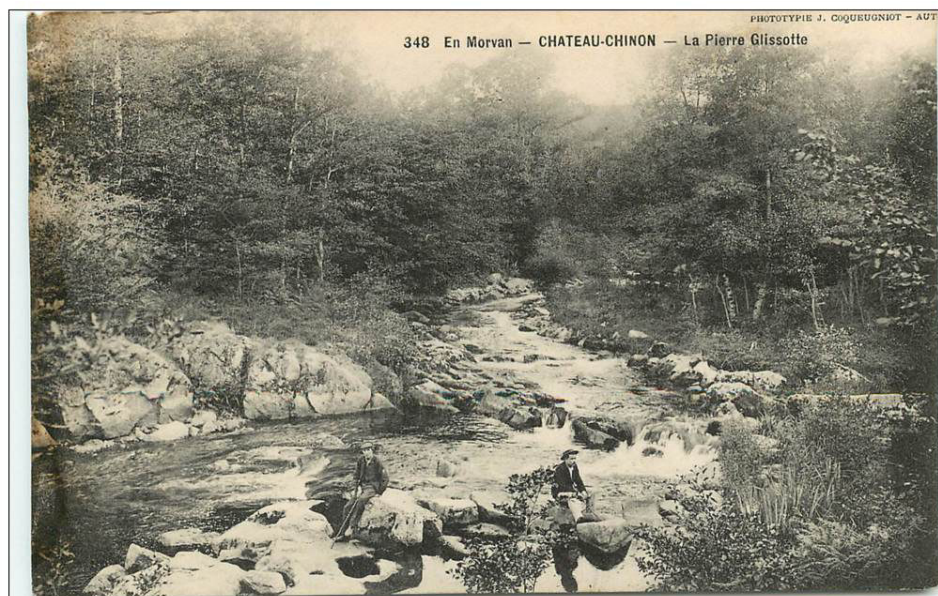
Figure 6 : L'Yonne à la Pierre Glissotte (carte postale ancienne non datée).

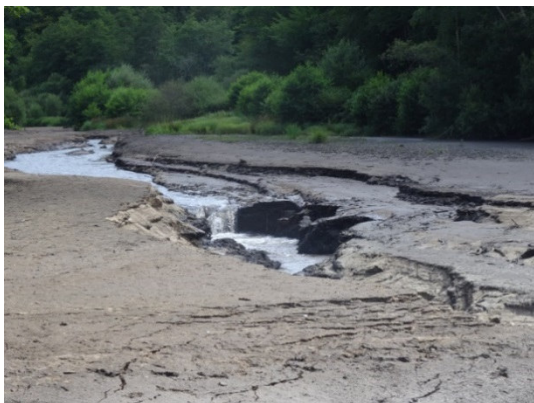
Figure 9 : Rupture de pente (« knickpoint ») indiquant le front d'érosion régressive remontant vers l'amont (photographie prise le 28/07/2015, 8 jours après le début de la vidange)

rapproche du barrage avec une incision maximale de 4.25 m sur les derniers 80 mètres de l'ancienne retenue. La diminution des volumes érodés vers l'amont rend bien compte du processus d'érosion régressive qui s'est mis en place dès l'étape de vidange de la retenue (Figure 9).

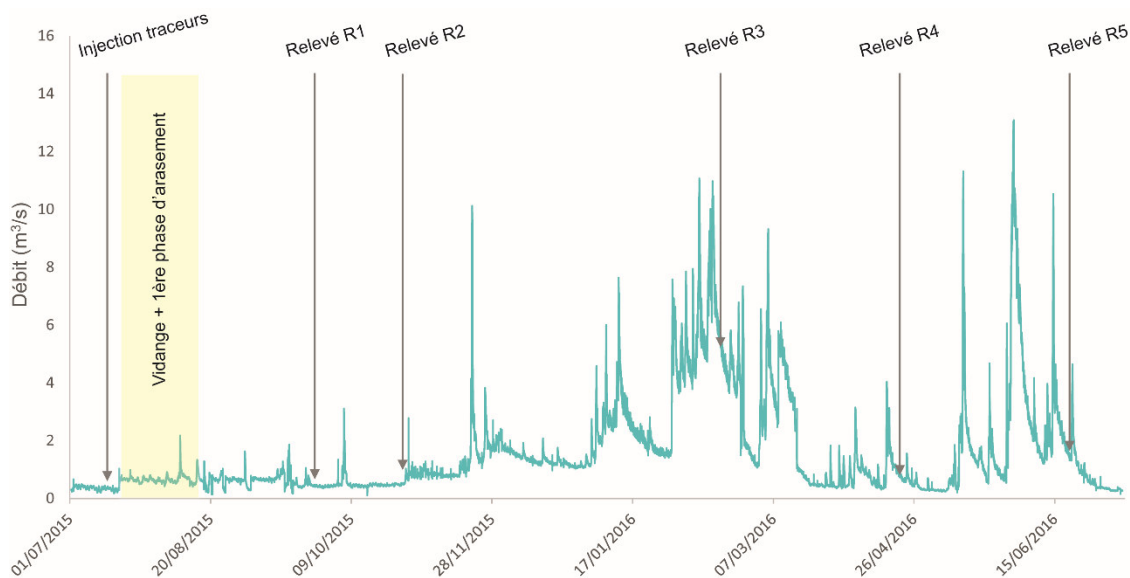
Figure 12 : Hydrogramme et chronologie des relevés PIT tag dans l'ancienne retenue de Pierre Glissotte (site S9) ; juillet 2015-juin 2016. 1. Débit calculé par courbe de tarage.

Cinq relevés de déplacements des traceurs ont été effectués entre septembre 2015 et juin 2016 dans l'ancienne retenue (S9). La Figure 12 renseigne la chronologie des relevés PIT tag par rapport à la chronique hydrologique. Les débits sont ceux calculés au site S7 à partir des hauteurs d'eau enregistrées par les sondes Diver équipant le site (Figure 7). Le site S7 est localisé quelques centaines de mètres en amont de S9, et entre S7 et S9, aucun affluent important ne vient modifier l'hydrologie. Du début de la vidange de la retenue (20/07/15) jusqu'à la mi-mars 2016, aucune dérivation du débit depuis le barrage du Moulin Blondelot n'est intervenue (travaux de prolongement de la conduite forcée).

Ce relai dans les variables de contrôle et la diminution des distances parcourues entre février et juin 2016, malgré le passage de plusieurs crues (Figure 12) témoigne d'un probable début de stabilisation des conditions morphologiques (pente, retour à un D50 caillouteux) susceptible de fixer davantage le substrat du lit. Par ailleurs, outre la possible atteinte d'un profil d'équilibre temporaire (avant la seconde phase d'arasement), le stabilisation verticale et latérale du lit a aussi pu être favorisée par la présence de plusieurs secteurs à blocs pluri-décimétriques et à affleurements de roche mère (Figure 15). Ces points durs limitent en effet l'incision et dans une moindre mesure l'érosion latérale. Leur rôle « stabilisant » en contexte post-arasement a déjà été soulignés par plusieurs auteurs (Pearson et al., 2011 ; Major et al., 2012 ; Wilcox et al., 2014 ; Gartner et al., 2015 ; Warrick et al., 2015 ; Ibisate et al., 2016).

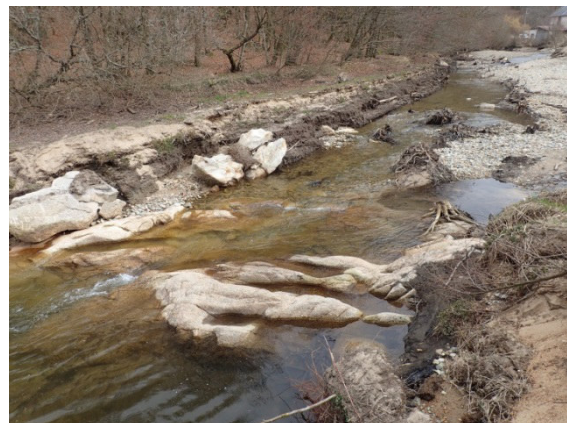
Figure 15 : Points durs mis à jour par l'incision dans le lit de l'Yonne occupant l'ancienne retenue de la Pierre Glissotte

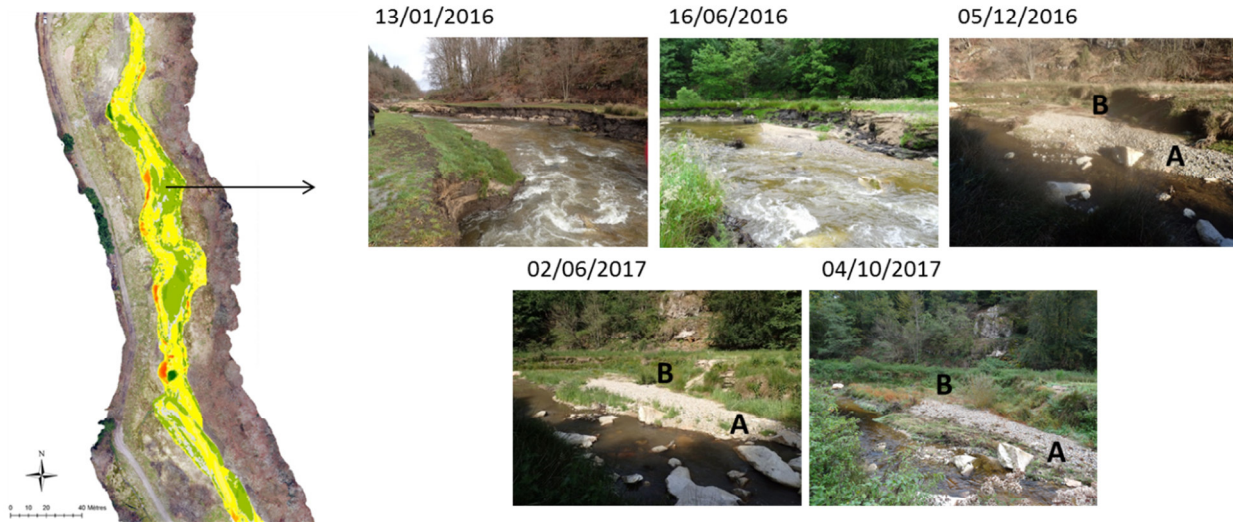
Figure 17 : Exemple de formation et stabilisation d'un banc caillouteux entre janvier 2016 et octobre 2017

L'exemple de ce banc (Figure 17) est également intéressant car il rappelle le modèle d'évolution du chenal proposé par Evans (2007) dans lequel certains bancs, après accumulation, se stabilisent puis sont colonisés par la végétation (*back-fill terraces*). A Pierre Glissotte, comme sur le réservoir de l'Ivex étudié par Evans (2007), ces dépôts situés à proximité d'un pied berge font souvent face à une berge « non-protégée » soumise au sapement et encline à l'érosion ou/et l'effondrement. Il faut également ajouter qu'à Pierre Glissotte, à l'aval de ces dépôts caillouteux ou sablo-caillouteux (A), peuvent se trouver des dépôts (B) composés de sables et de sédiments plus fins, effondrés de la berge et désormais en cours de stabilisation. En octobre 2017, les bancs caillouteux pouvaient atteindre entre 30 cm et 85 cm d'épaisseur. Pour ces valeurs respectives, la hauteur maximale entre le sommet du banc et le fond du lit a alors été mesurée à 50 cm et 125 cm.

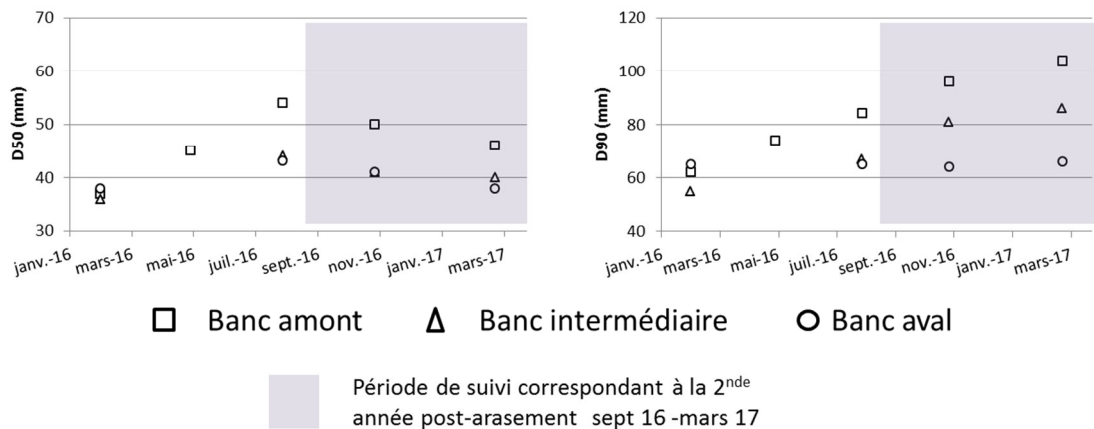
Figure 18 : Evolution du D_{50} et du D_{90} au sein de l'ancienne retenue (3 bancs d'échantillonnage)

Sur cette seconde année de suivi on note également un changement de tendance dans l'évolution du D_{50} des bancs présents dans l'ancienne retenue (Figure 18). Sur les trois bancs échantillonnés (Figure 11), on assiste à une diminution de 4 à 6 mm du D_{50} entre août 2016 et mars 2017. Cela traduit la diminution de la capacité de transport de l'Yonne la seconde année de suivi du fait de la réduction de la pente et de l'augmentation de la largeur. Ainsi l'augmentation du D_{90} résulte du départ des sédiments caillouteux moyens et fins, ne laissant sur place que les plus gros éléments.

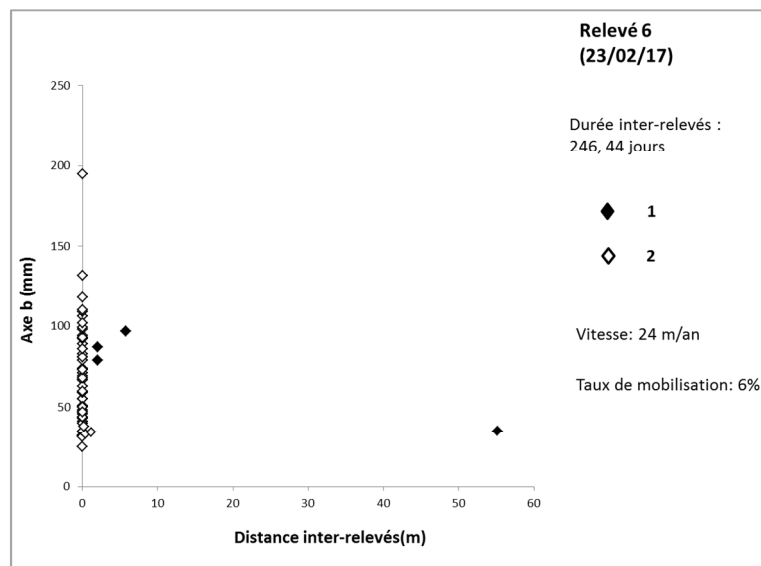
Figure 20 : Distance parcourue par les traceurs mobilisés entre le cinquième relevé R5 (20/06/16) et le sixième relevé R6 (23/02/17). 1. Traceur mobilisé entre le 20/06/16 et 23/02/17 ; 2. Traceur n'ayant pas été déplacé entre le 20/06/16 et le 23/02/17.
